置き上げ彩色

おきあげさいじき
御影堂 内陣台高柱 他

彫刻欄間

ちようめくらんま
御影堂 内外陣境

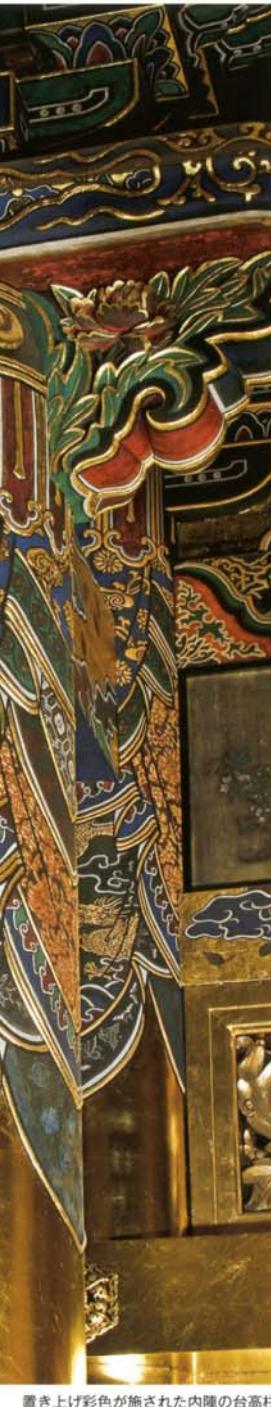
ろうそくや香のすすで模様の判別もできないほど黒ずんでいた彩色が、平成大修復により美しさを取り戻しました。これを、より莊厳できらびやかに見せているのが、模様を盛り上げ立体感を出す「置き

上げ」と呼ばれる技法です。

通常の置き上げは、厚みを出すのに胡粉（貝殻を粉にした白色の顔料）を筆で何回も塗り重ねます。しかし今回の修復で、御影堂の彩色は、二回ほど重ね塗りで、通常の置き上げ以上に厚く盛り上げる独特の技法だということがわかりました。

一般的には、置き上げ部分は剥落やひび割れがしやすいのですが、御影堂の置き上げは、約三百年前に行われた文化年間の大修復時のものが良い状態で残っていました。当時の彩色技術の高さがうかがえます。

置き上げ彩色が施された内陣の台高柱

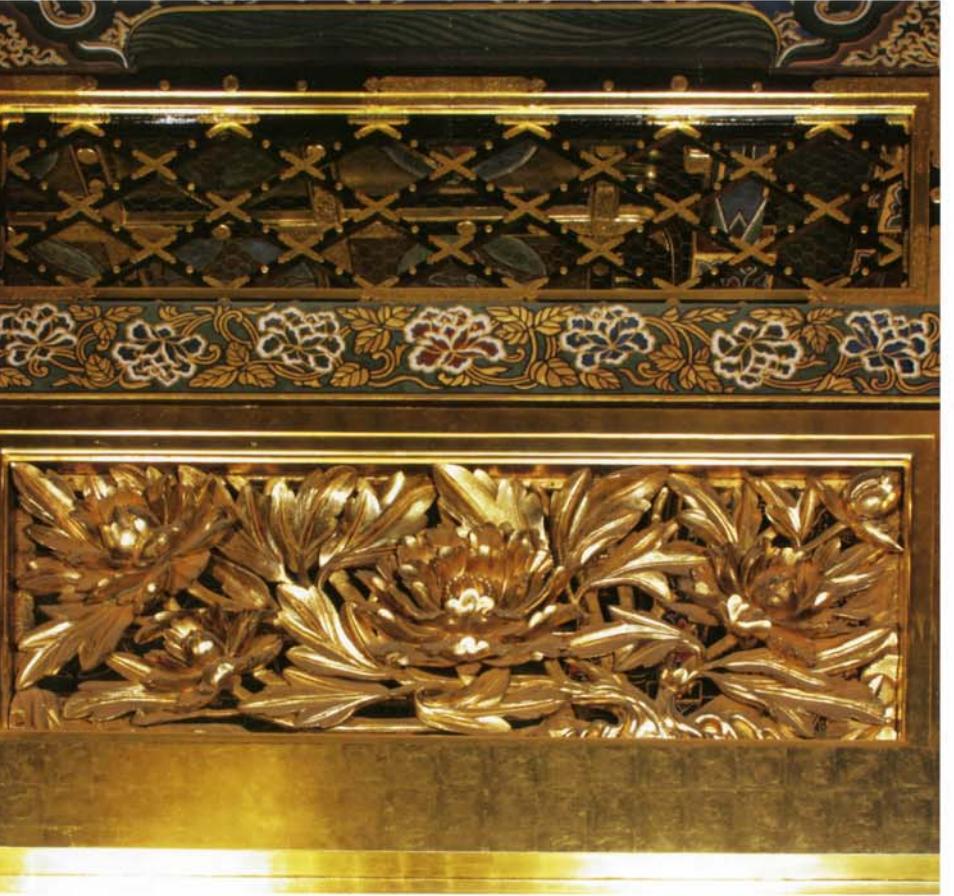
彫刻欄間

御影堂に入ると、まず眼前に飛び込んでくる牡丹ぼたんを浮き彫りにした彫刻欄間。この内陣と外陣の境にある欄間は、すべて寛永時代の御影堂再建当初のもので、総数は十五枚あります。

一枚の幅は二メートル以上あり、牡丹の彫刻部分は枠から前面に大きく飛び出しているため圧倒的な迫力です。全面に金箔が押され、まばゆいばかりにひかり輝き、堂内の莊嚴さを引き立てています。

彫刻部分と枠の部分は別の木材ですが、彫刻部分は一本造りです。

著しい破損がなかつたので、平成大修復では枠の部分のみ新たに金箔を押し直し、彫刻部分は汚れをきれいに取り除き、金箔のはがれた部分を補修しました。
